A KOLONTÁRI TRAGÉDIA TANULSÁGAI

DR. PÁLOS LÁSZLÓ
igazságügyi szakértő
IM 004307

Gyöngyös
2018

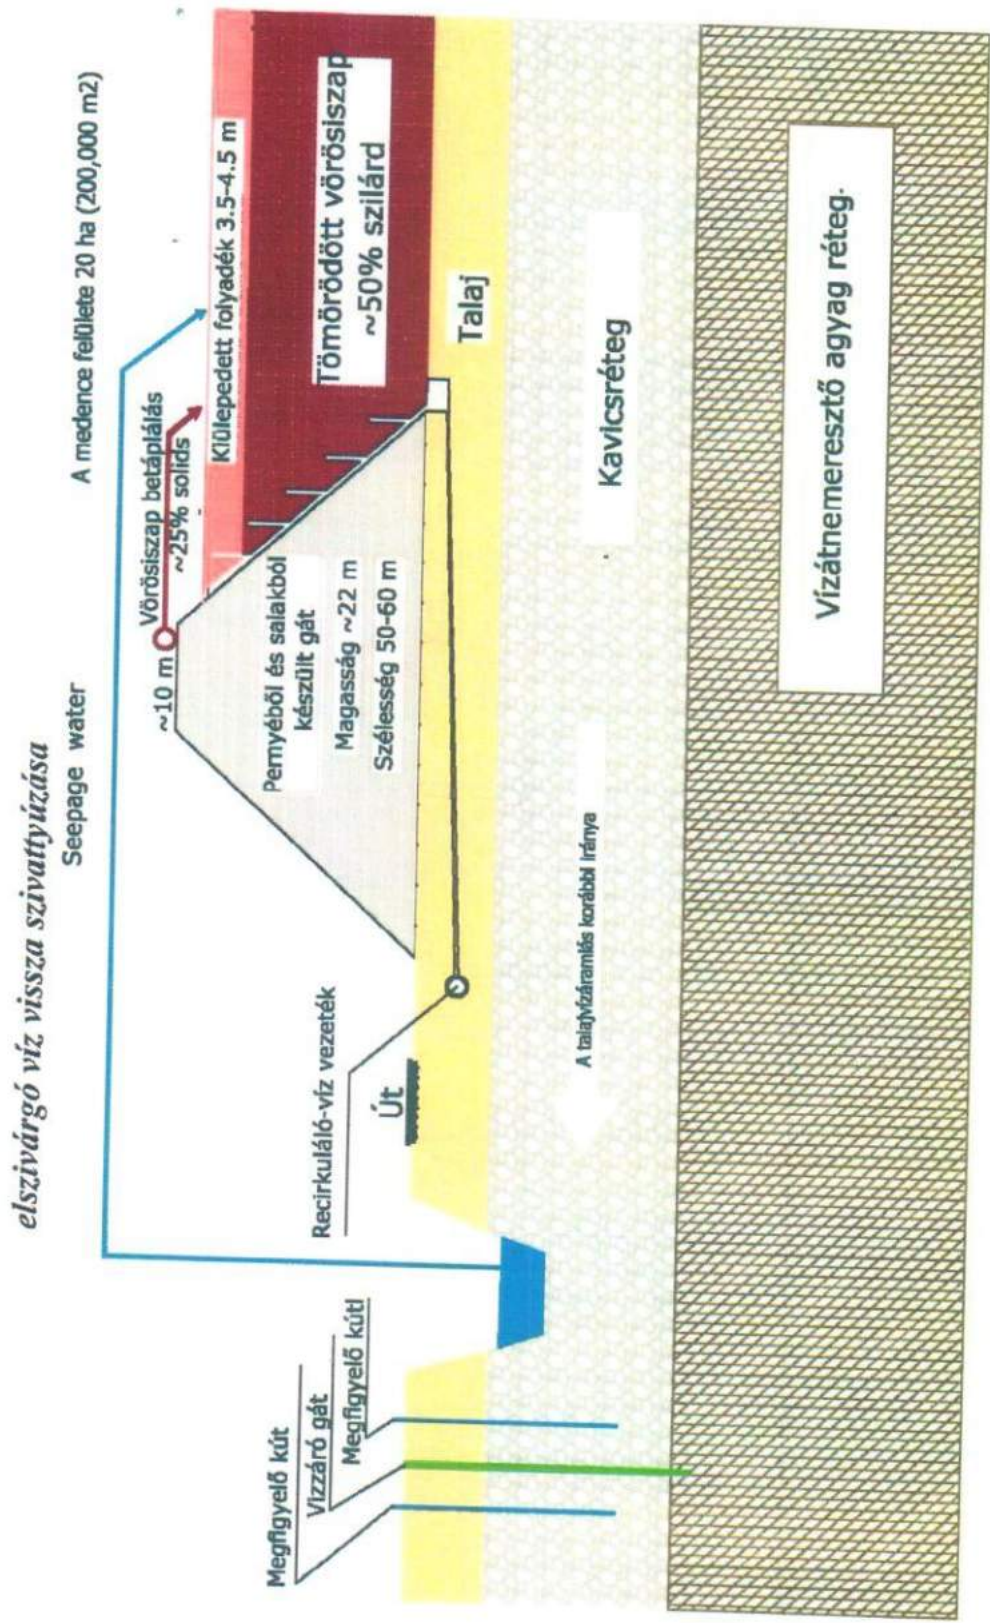
**SEMATIKUS KERESZTMETSZET - SÚLYOSAN TORZÍTOTT, SOK SZÁNDÉKOS (?) TÉVEDÉS LÁTHATÓ
AZ ŐVÁROKBA KÍVÜLRŐL KERÜLT BE A TALAJVÍZ, AZT EMELTÉK FEL A TÁROZÓBA**

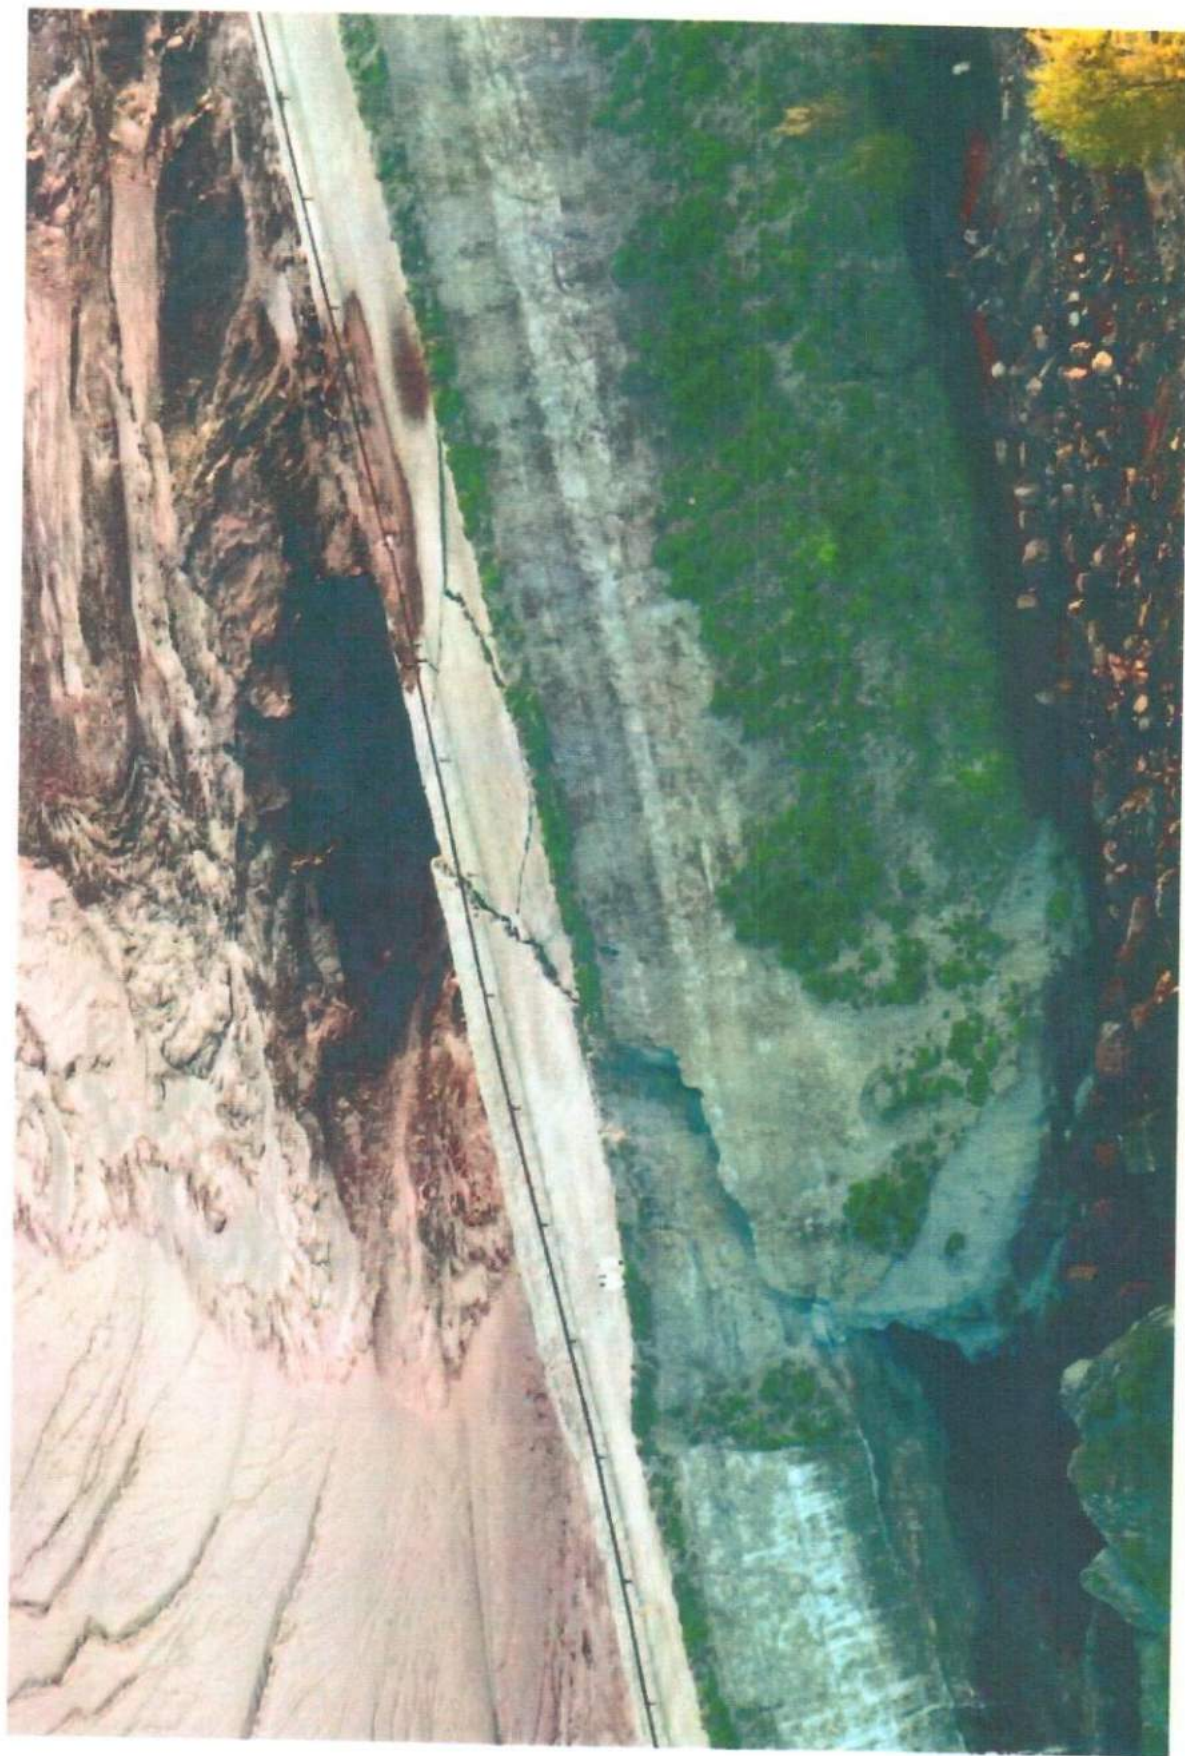
**A X. KAZETTA ÉSZAKI TÖLTÉSÉNEK KÖZEPE - KÖZVETLENÜL A ROBBANTÁS UTÁN.
A BOMBATÖLCSÉR NYOMA A VÖRÖSISZAPBAN, A RIDEG TÖLTÉS CSUPÁN ELTÖRT, DE NEM SZAKADT KI!**

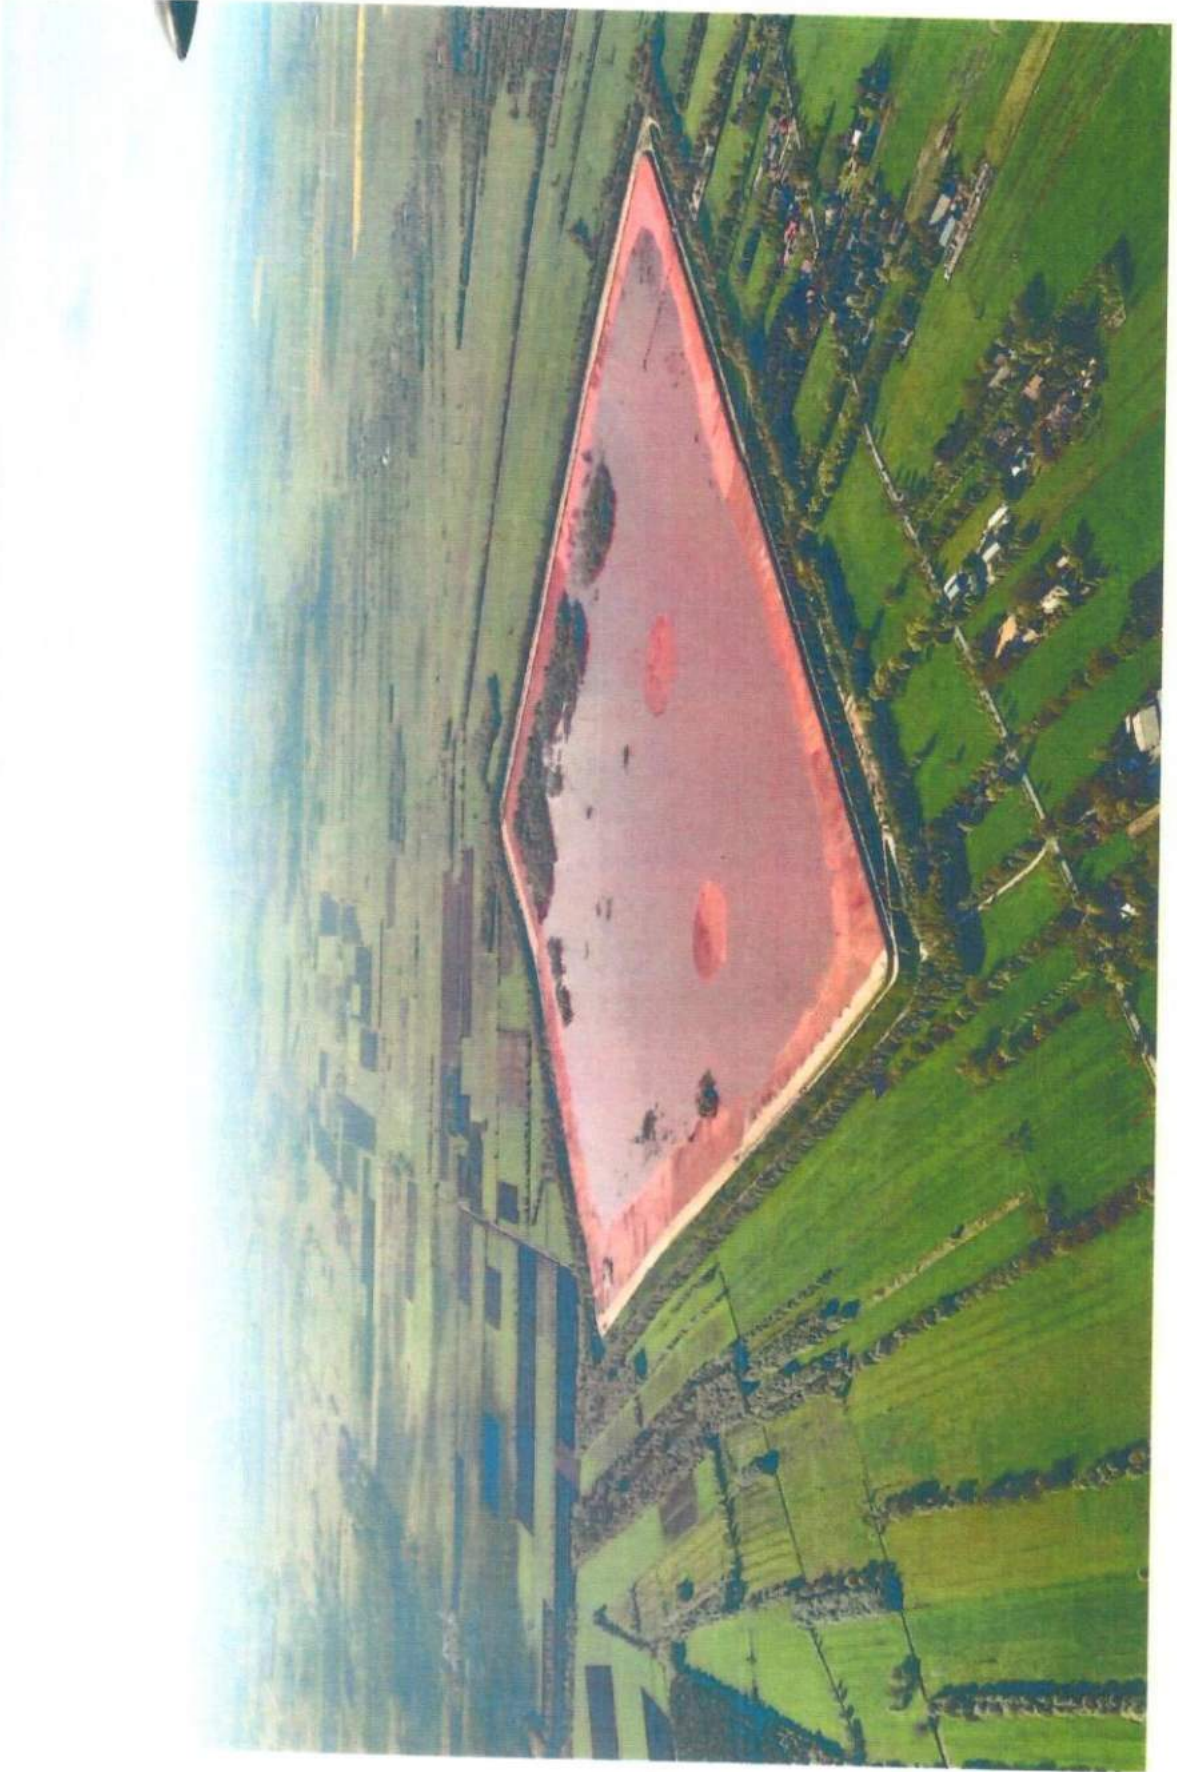
VALAHOL NÉMETORSZÁGBAN - A ZAGYTÁROZÓTÓL 70 m-re ÉPÜLETEK, LAKÓHÁZAK, EGYÉB VAGYONTÁRGYAK VANNAK
